UN « INCIDENT » MAJEUR La dégradation du couvercle de cuve à Davis Besse et ses conséquences

Briefing DAB1

Version 1 11 octobre 2002

Auteur : Abdelkader AMEUR¹, Yves MARIGNAC

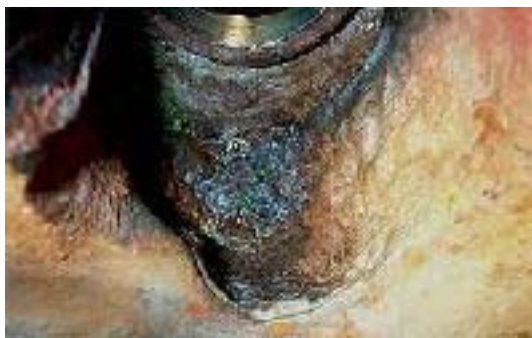
Le couvercle était creusé, dans presque toute son épaisseur, par une grosse cavité, présentant les dimensions suivantes⁵ :

- 152 mm (6 pouces) de profondeur,
- 127 mm (5 pouces) de long,
- 178 mm (7 pouces) de large.

Ce trou n'était plus qu'à 38 mm (1,5 pouce) de l'adaptateur n° 11. Les figures 1 à 4 (Annexe 1) illustrent l'aspect et la localisation de cette cavité.

Figure 1 : Photographie de l'endommagement découvert

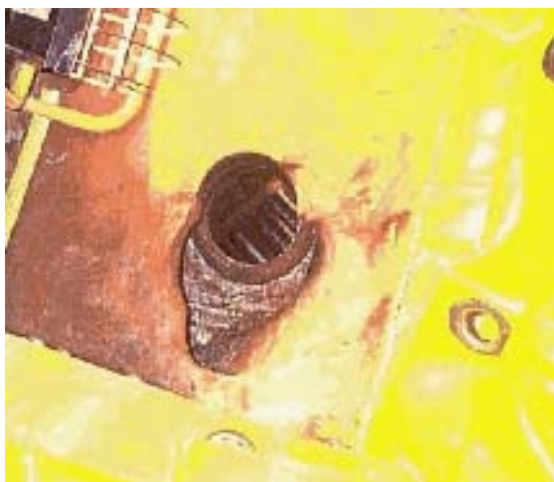
Figure 2 : Photographie de l'endommagement découvert

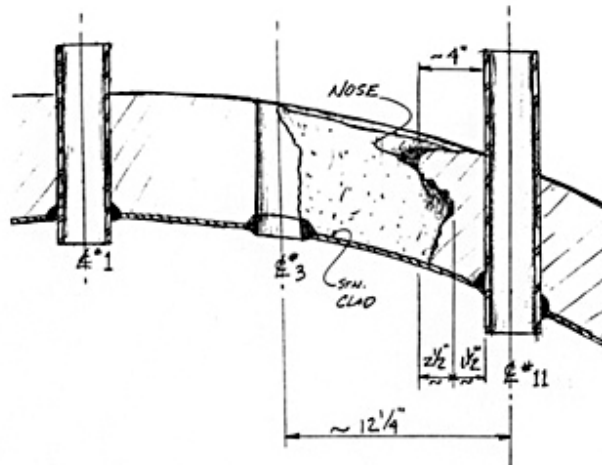
Selon la société FirstEnergy⁷, propriétaire et exploitant du réacteur, une fissure axiale s'est développée à partir de 1990 dans l'adaptateur n° 3 pour déboucher en surface du couvercle en 1995 après avoir parcouru tout l'adaptateur.

La formation de la cavité est expliquée alors par le fait que l'acide borique, fuyant continuellement à travers cette fissure, a petit à petit corrodé l'acier ferritique constituant le couvercle.

Figure 3 : Schéma de l'endommagement

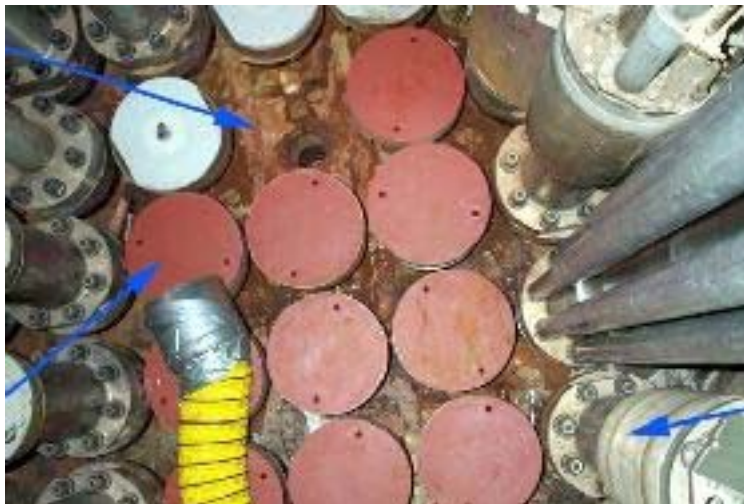
C'est en commençant la réparation le 6 mars 2002 que des opérateurs ont découvert, par hasard, une dégradation importante du couvercle de la cuve (à proximité de l'adaptateur n° 3) qui n'avait pas été décelée auparavant.

Figure 4 : Localisation de la cavité sur le couvercle du réacteur

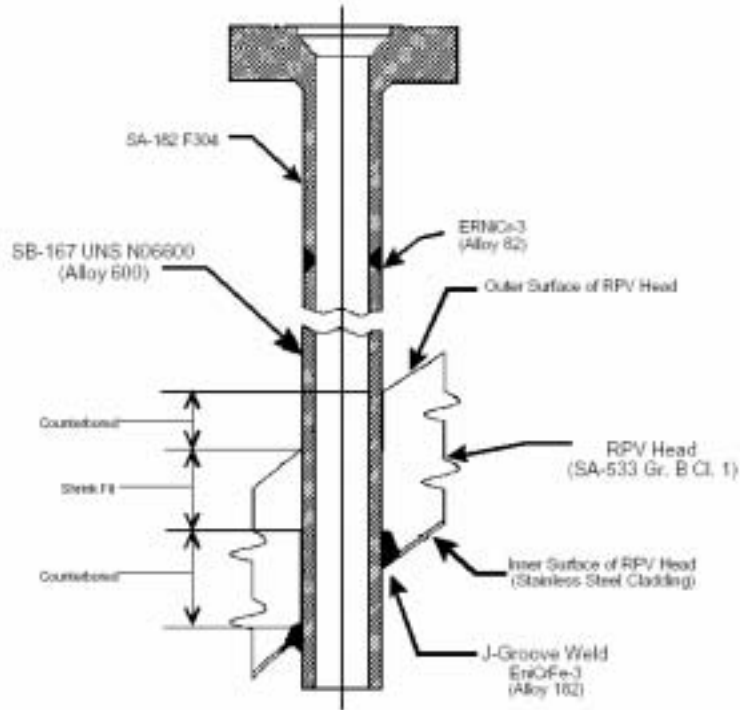
Il est percé de nombreux trous servant à la mise en place des manchettes d'adaptation pour les mécanismes des grappes de contrôle du réacteur servant à son pilotage et des colonnes d'instrumentation (thermocouples). La figure 5 (Annexe 2) présente le schéma d'une de ces manchettes.

Ces manchettes, appelées aussi adaptateurs, réalisées dans un alliage nickel-chrome-fer, appelé Inconel 600², à très forte teneur en nickel (75 %), sont soudées au couvercle. Elles font partie de l'enveloppe du circuit primaire dont elles permettent de conserver l'intégrité (seconde barrière) et d'assurer le bon fonctionnement des barres pour l'arrêt du réacteur.

Figure 5 : Manchette d'adaptation pour les mécanismes des grappes de contrôle

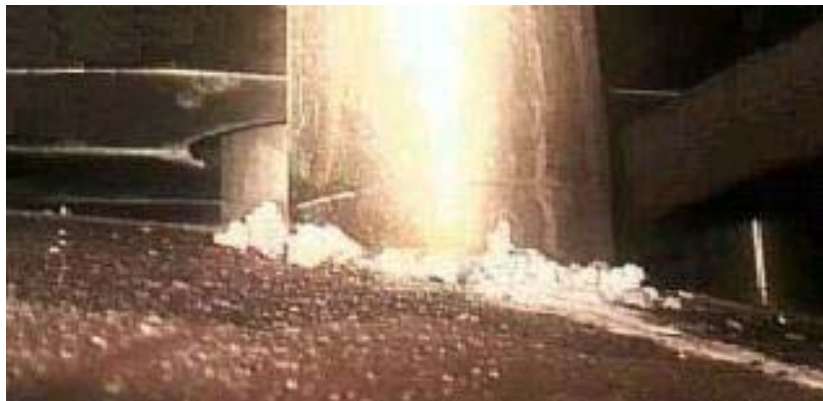
Reste que les opérateurs n'ont pas décelé d'endommagement du couvercle durant les inspections visuelles de 1998 et de 2000. FirstEnergy explique cette inefficacité du contrôle en supposant que les cristaux d'acide borique recouvraient le couvercle, masquant ainsi la surface du métal⁸. La photographie de la figure 6 (Annexe 2) illustre les conséquences visuelles du dépôt de cristaux d'acide borique sur des éléments de couvercle de cuve.

Figure 6 : Cristaux d'acide borique sur la surface d'un couvercle de cuve
