## ANNEXES

## Annexe 3 Exemples d'incidents lors de la manutention du fret aérien

# Annexe 4 Parcours du colis FedEx

## Annexe 5 Description du colis

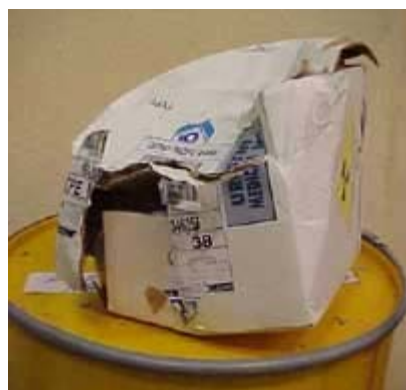
**Figure 3 : Exemple d'incident sur un colis en zone aéroportuaire**

*Le colis après l'incident*

« Un incident de transport est survenu le 24 janvier à l'aéroport de Roissy, dans un entrepôt de la compagnie aérienne Cathay Pacific. Lors de sa manutention par la Société de Fret et de Service (SFS), un colis est tombé d'une palette sur lequel il n'était pas arrimé, et a été écrasé par un chariot de manutention. »

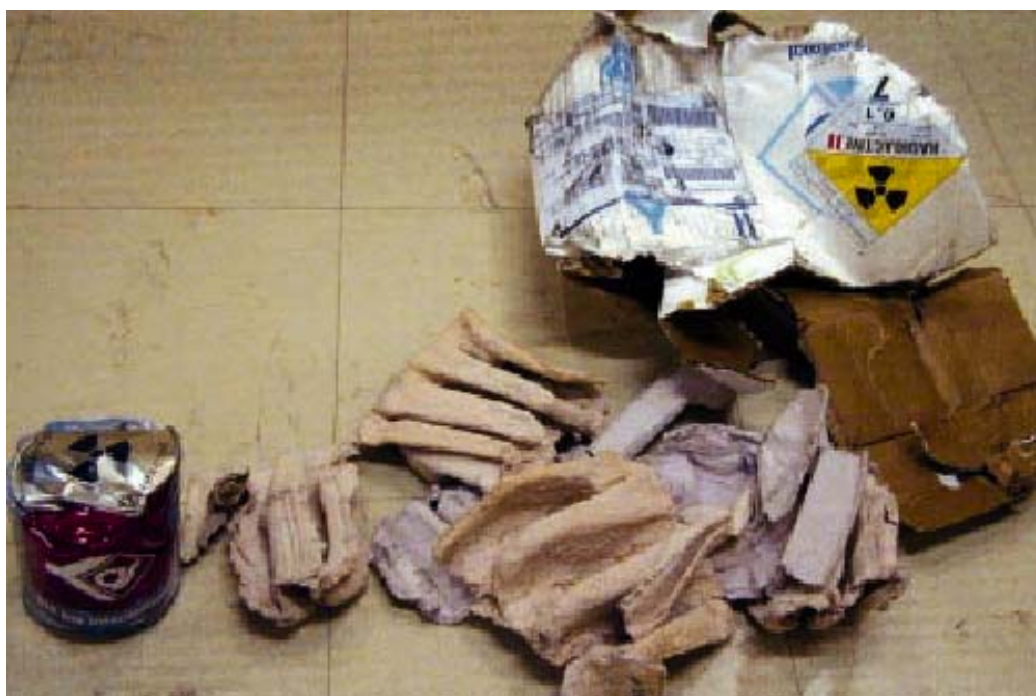
**Figure 4 : Débris d'un colis de type A accidenté sur une plate-forme aéroportuaire**

« Les incidents de manutention de colis de matières radioactives survenant dans les aéroports sont à considérer comme incidents de transport, dans la mesure où ils affectent le colis lors d'une rupture de charge, c'est-à-dire lors d'un transfert d'un moyen de transport à un autre.

En 2000, 10 incidents de ce type sur les aéroports de Roissy-Charles-de-Gaulle et Orly ont concerné des colis de type A ou exceptés, qui n'ont pas perdu leur étanchéité mais ont été détériorés. Dans chacun des cas, les pompiers de l'aéroport ont constitué un balisage de la zone incriminée, et appelé la personne d'astreinte de l'expéditeur (CIS Bio, CEA) qui a dépêché une équipe afin d'examiner le colis et de le récupérer pour expertise. »

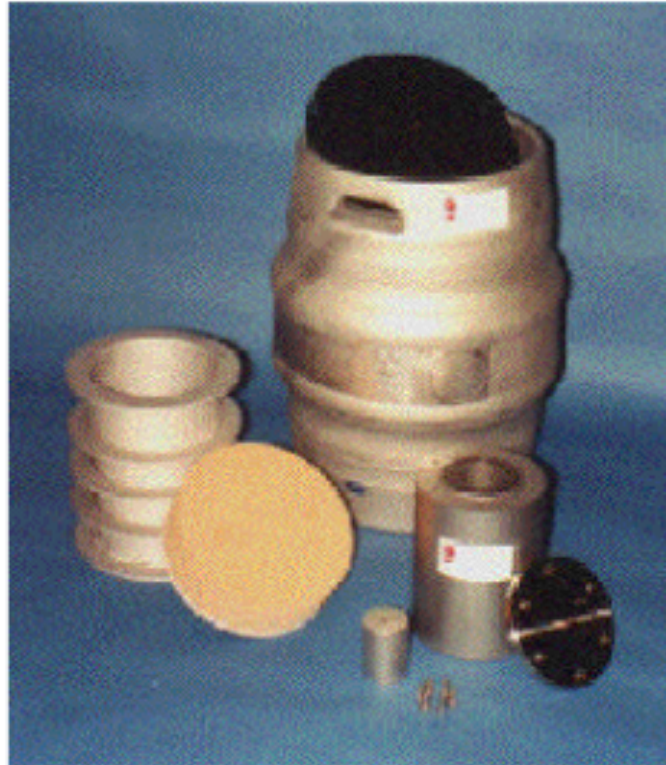
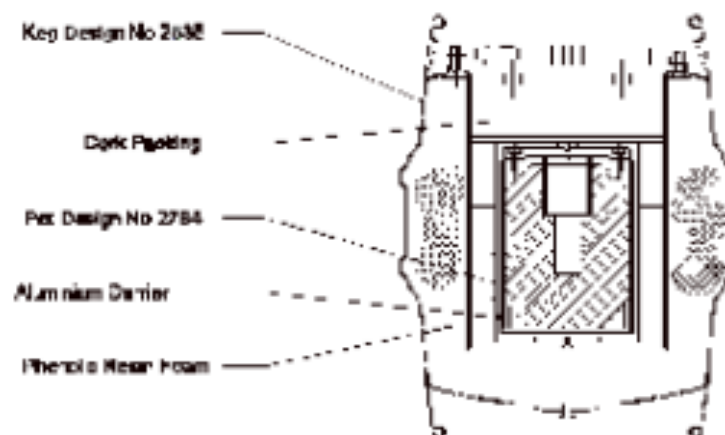
Figure 6 : Type et dimensions de l'emballage utilisé

The container has now been opened in the presence of Studsvik's personnel and inspectors from the Swedish Radiation Protection Institute. The inspection of the container revealed that two of the three inner containers with Iridium-192 were open and the radiation was therefore able to penetrate the outer container's radiation shielding.

Il apparaît que les bouchons de deux des trois tubes contenant les pastilles de matière radioactive étaient dévissés, et que des pastilles s'étaient répandues à l'intérieur du pot réalisant la protection biologique.
