UN « INCIDENT » MAJEUR La dégradation du couvercle de cuve à Davis Besse et ses conséquences

Briefing DAB1

Version 1 11 octobre 2002

Auteur : Abdelkader AMEUR¹, Yves MARIGNAC

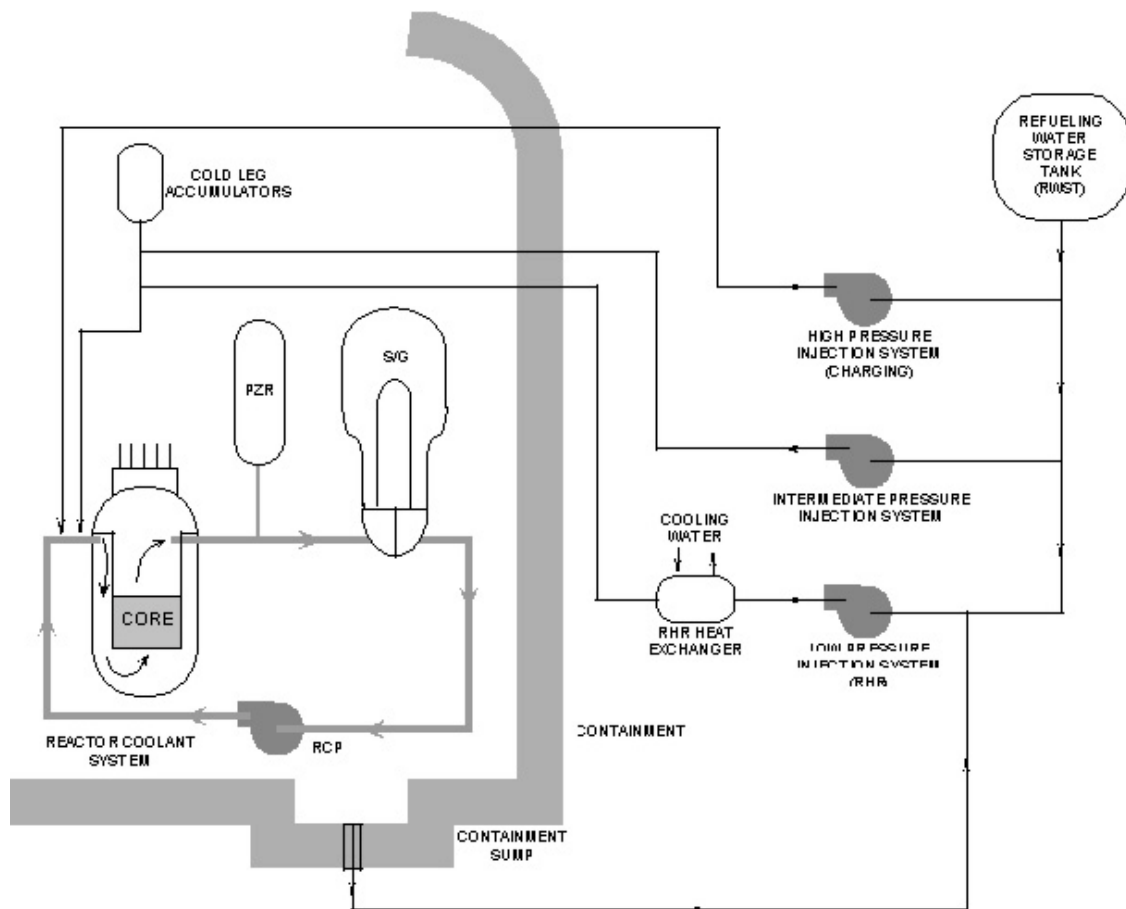
Figure 7 : Schémas des dispositifs de secours d'un réacteur du type Davis Besse

Une fissuration importante, et plus encore une grosse cavité, peut conduire à la perte de réfrigérant du réacteur, qui peut avoir lieu en cas de rupture de la couche inoxydable ou d'éjection de l'adaptateur et de tout ce qu'il contient.

Ces dispositifs sont schématiquement représentés dans la figure 7 (Annexe 2).
