Annexe 1 : Historique des événements survenus sur le réacteur 3 de Cattenom

Annexe 5 : Photographies des dégâts constatés à Cattenom

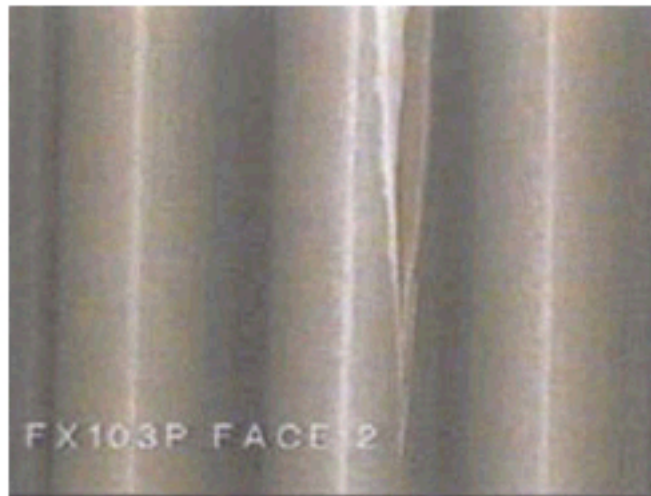
Photographie 2 et 3: Exemples de fissures constatées sur les gaines combustibles du réacteur n°3 de Cattenom
